Les couronnes “bagues”

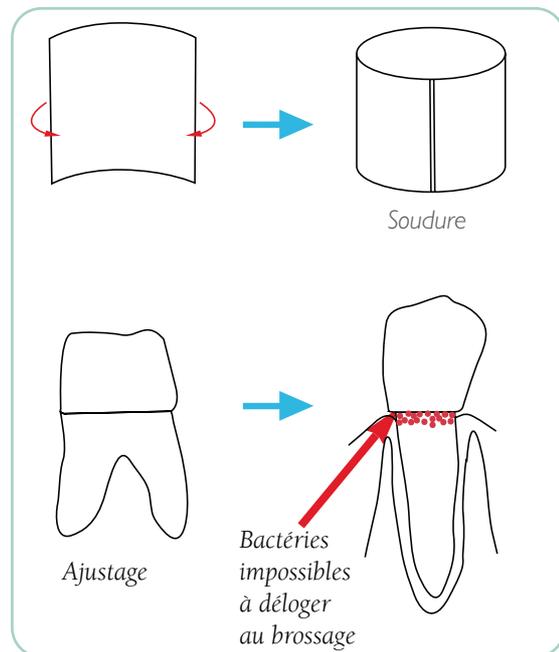
Ce sont des couronnes de conception très ancienne, réalisées à partir d'une simple feuille de métal soudée pour en faire un anneau, et adaptée plus ou moins bien au pourtour de la dent. La face triturante étant réalisée après.

Leur gros inconvénient réside dans leur mauvais ajustage à la base de la dent. Cela entraîne une rétention importante de bactéries et de débris alimentaires.

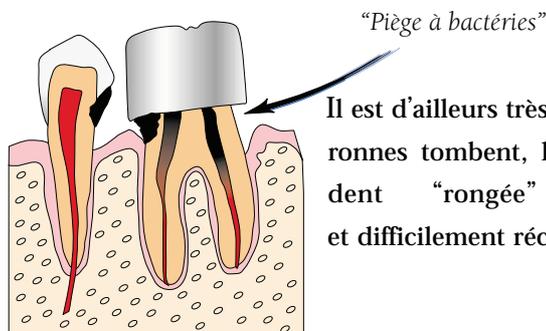
La prolifération de bactéries peut entraîner des caries sur la dent couronnée (une dent dévitalisée peut se carier, mais on ne sent pas de douleur) et sur les dents voisines.

Il est d'ailleurs très fréquent que ces couronnes tombent, laissant découvrir une dent “rongée” par la carie, et difficilement récupérable.

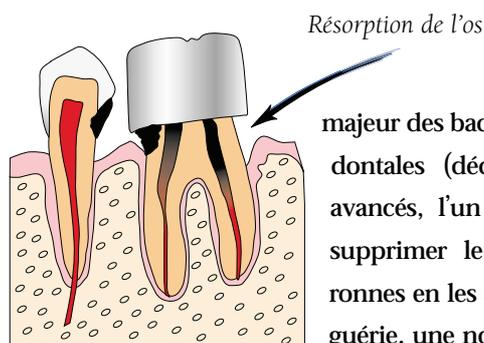
La présence importante de bactéries engendre d'abord une inflammation de la gencive, puis un “déchaussement”, avec une perte osseuse; (diminution du volume d'os qui soutient les racines). Nous connaissons maintenant le rôle

majeur des bactéries dans les maladies parodontales (déchaussement). Dans les cas avancés, l'un des premiers gestes est de supprimer le débordement de ces couronnes en les déposant. Une fois la gencive guérie, une nouvelle couronne est réalisée.
